Dirección
y Gestión
de Obras

CAPA AISLADORA

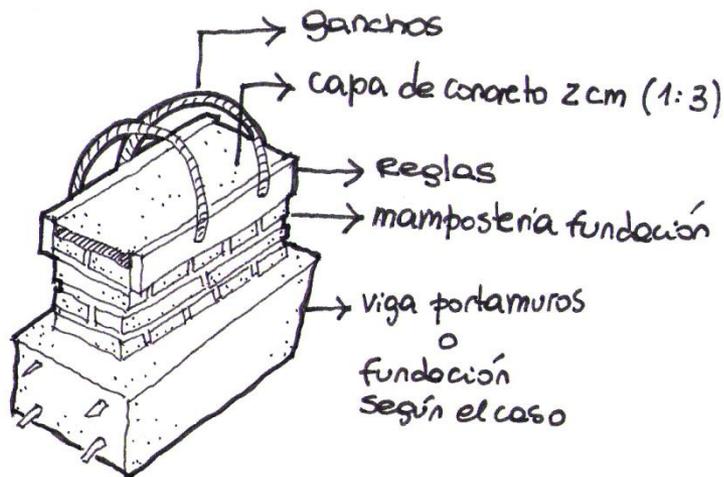
④

Previo desencofrado

Llanq metálica

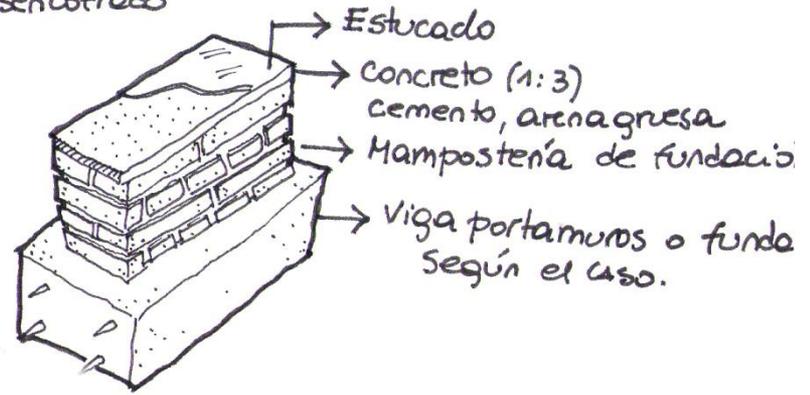
⑤

Estucado

Concreto (1:3)
cemento, arena gruesa

Mampostería de fundación

Viga portamuros o fundación
según el caso.

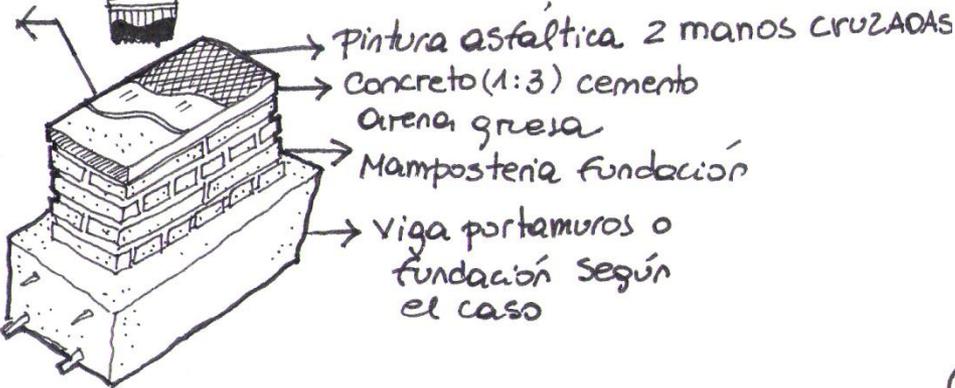
⑥

Brocha

Pintura asfáltica 2 manos cruzadas

Concreto (1:3) cemento
arena gruesa

Mampostería fundación

Viga portamuros o
fundación según
el caso

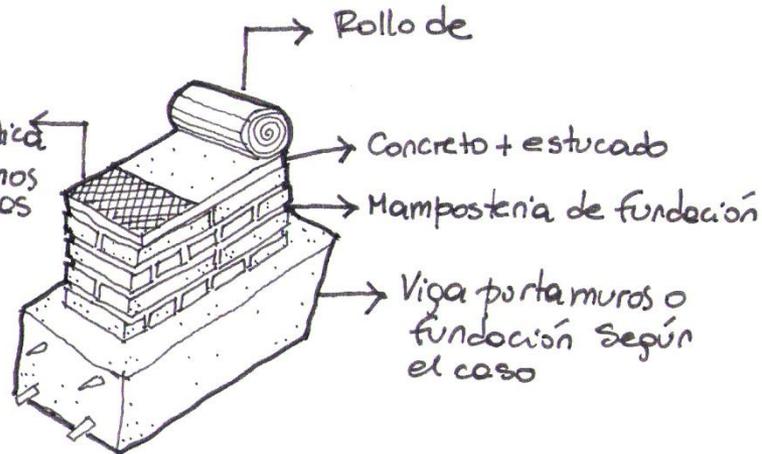
Pintura
asfáltica
dos manos
cruzadas

Rollo de

Concreto + estucado

Mampostería de fundación

Viga portamuros o
fundación según
el caso

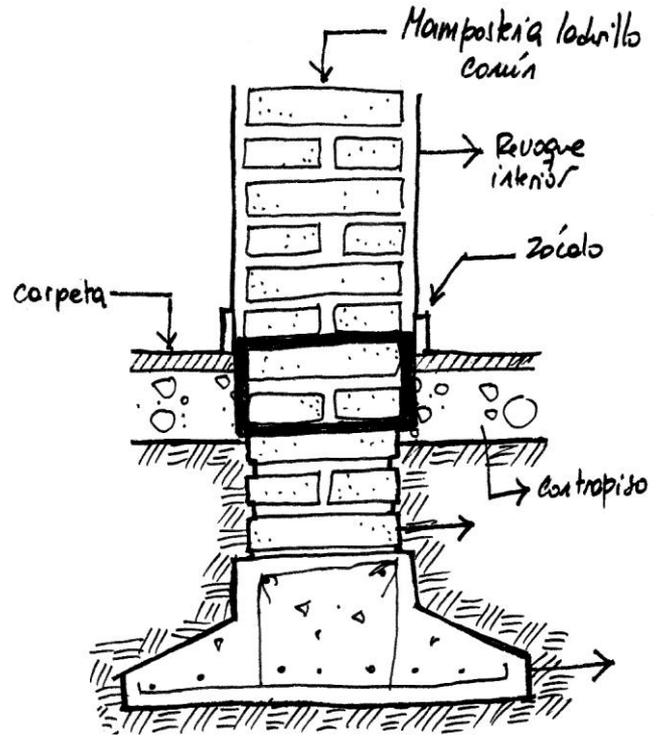
Pisos de mismo nivel

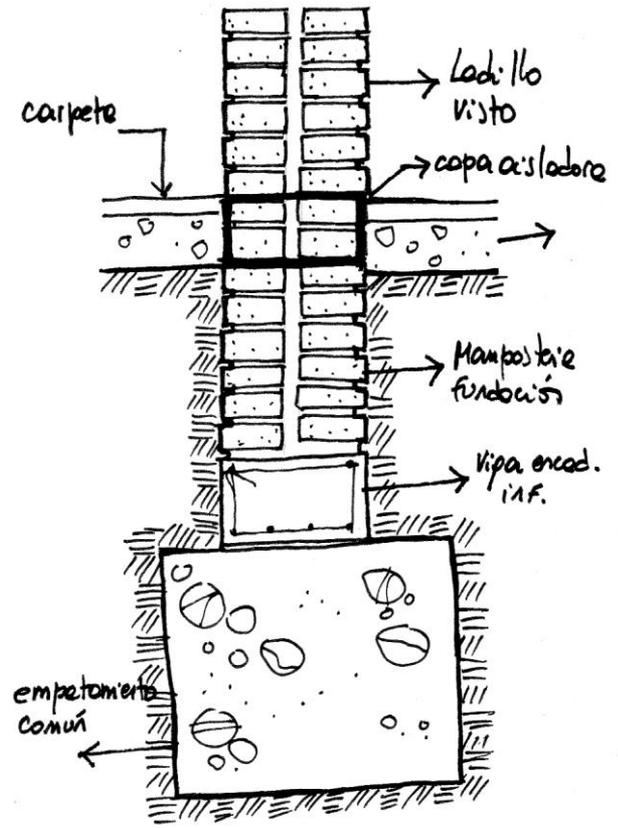
Ladrillo visto ambos lados piso igual nivel

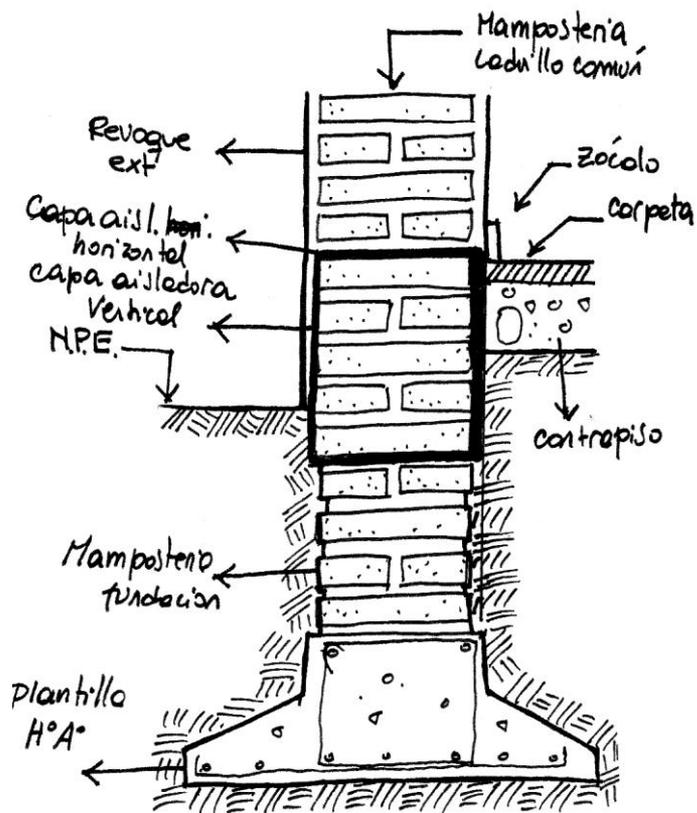
con desnivel de pisos
int-ext

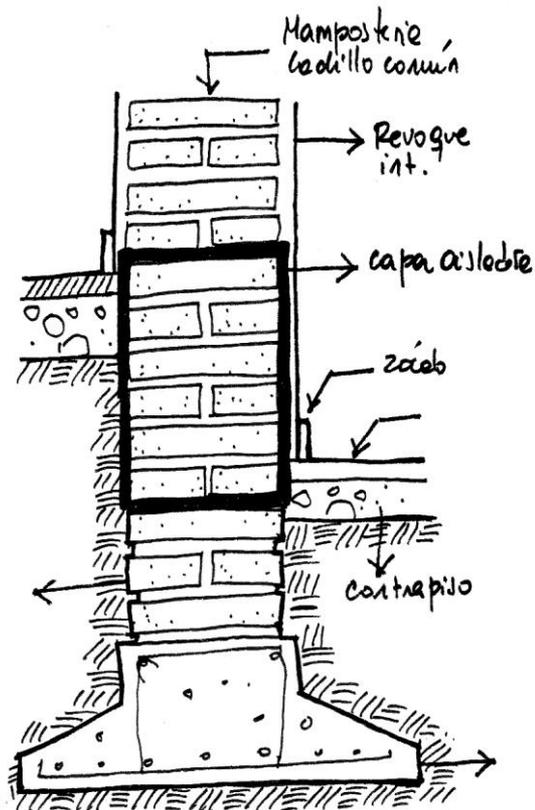
con desnivel de
pisos interiores

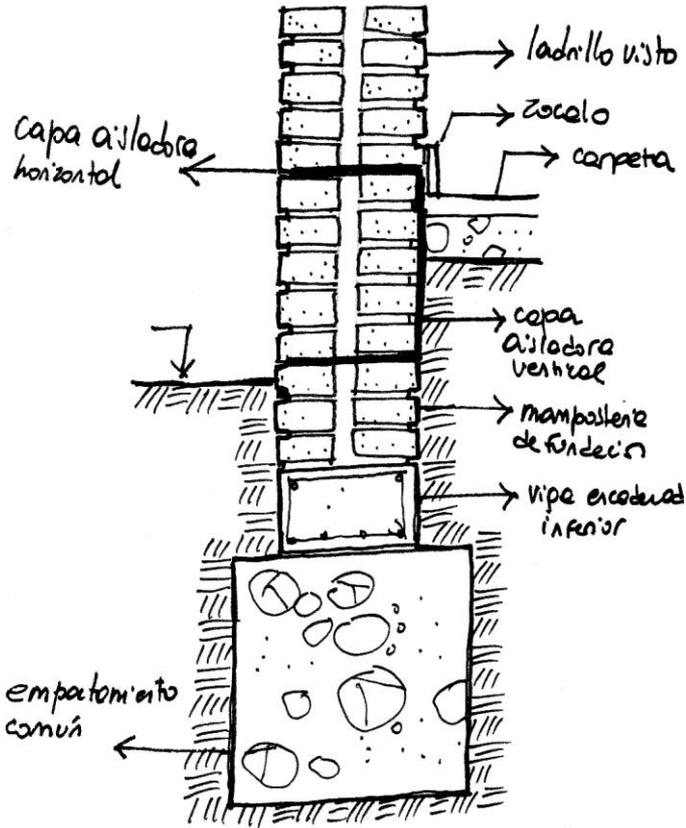
Ladrillo visto ambos
Lados pisos distinto
nivel int-ext

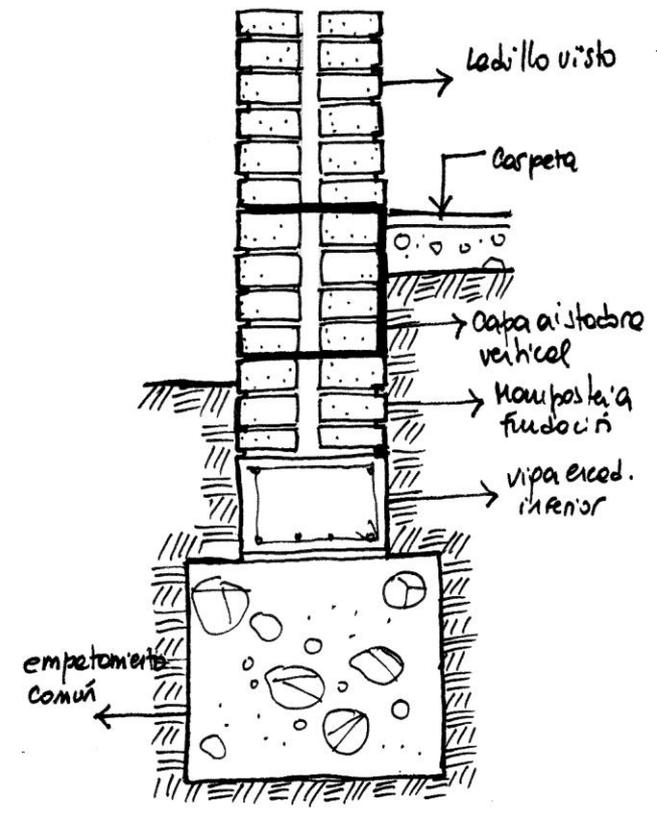
Mamposteria
ladrillo común
visto
